# 建设项目环境影响报告书

项 目 名 称：渭南市白水县林皋水库除险加固工程

建设单位(盖章)：白水县林皋水库除险加固工程建设办公室

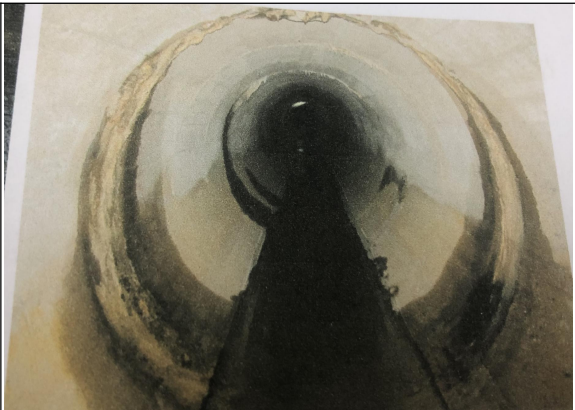
| 放水洞内部渗水 | 放水塔护坡竖向裂缝 |

（3）放水洞内局部孔洞、裂缝、渗水严重；工作闸门锈蚀，止水老化，渗水严重，启闭机不能正常工作，闸门无法正常关闭；库区淤积严重，进口淤积已形成漏斗状，影响放水洞正常工作。

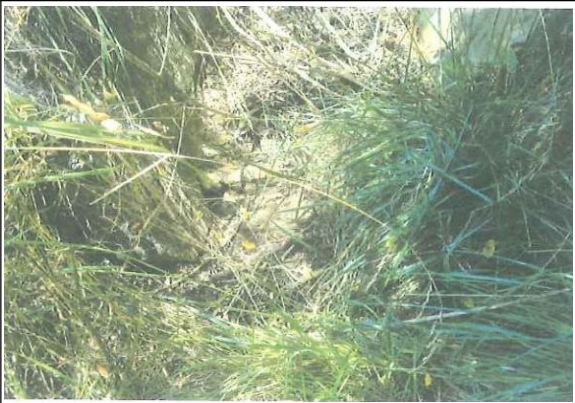
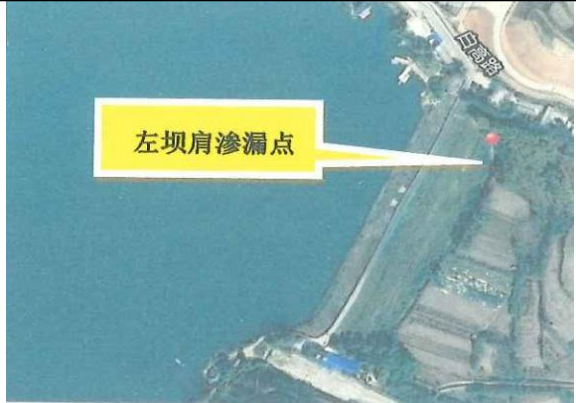
| 左坝肩渗漏点 | 左坝肩出水点位置 |

（1）大坝施工质量差，上游及右坝肩砌石护坡局部塌陷、风化、损坏严重；下游坝坡较陡，抗滑稳定不满足规范要求；两坝肩存在绕坝渗漏，下游坝脚排水棱体已失效。

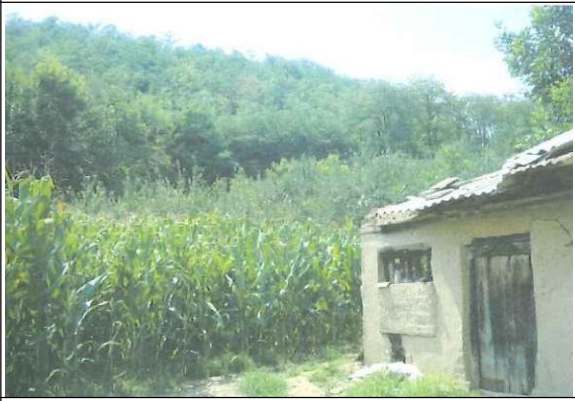
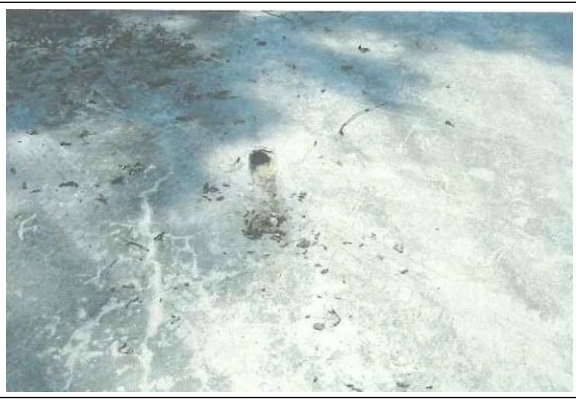
| 右坝肩渗漏点 | 溢洪道陡坡段渗流管 |

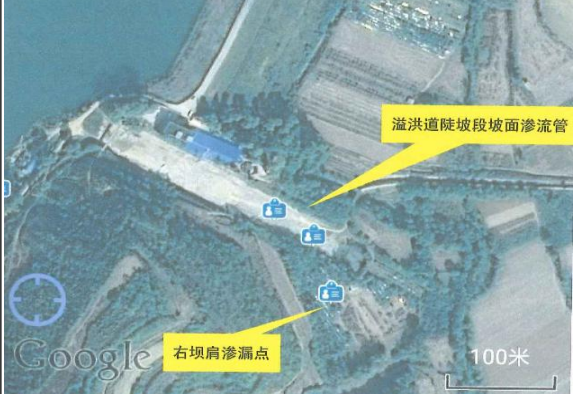
| 右坝肩绕坝渗漏及溢洪道渗漏点位置 | 反滤层砂土充填严重 |

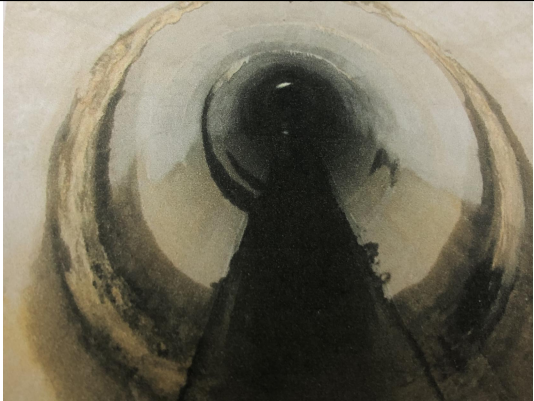
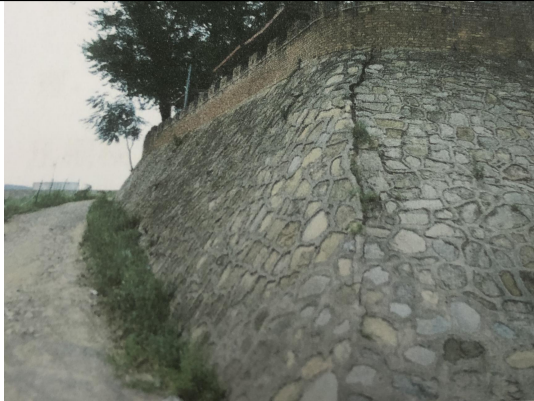
| 放水洞内部渗水 | 放水塔护坡竖向裂缝 |

（3）放水洞内局部孔洞、裂缝、渗水严重；工作闸门锈蚀，止水老化，渗水严重，启闭机不能正常工作，闸门无法正常关闭；库区淤积严重，进口淤积已形成漏斗状，影响放水洞正常工作。

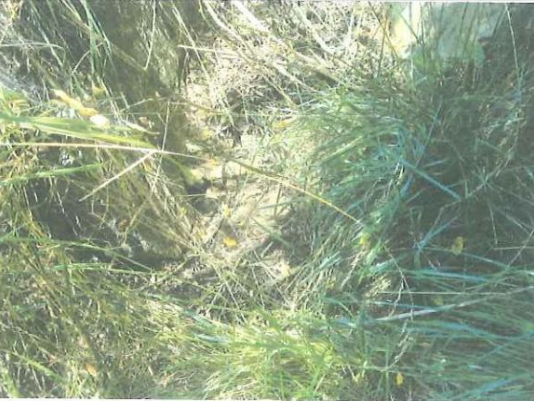
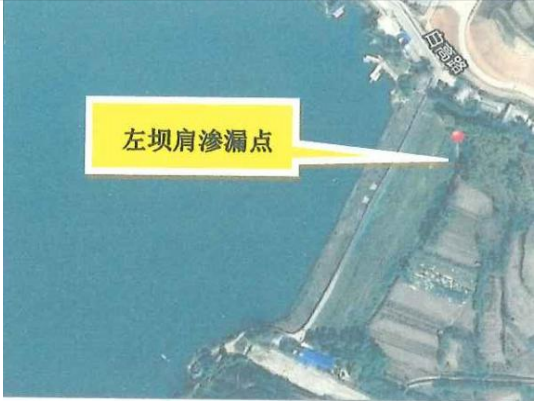
| 左坝肩渗漏点 | 左坝肩出水点位置 |

（1）大坝施工质量差，左坝肩 0+054~0+108 段坝体内局部疏松异常；上游及右坝肩砌石护坡局部塌陷、风化、损坏严重；下游坝坡较陡，抗滑稳定不满足规范要求；左右坝肩存在绕坝渗漏，下游坝脚排水棱体已失效。

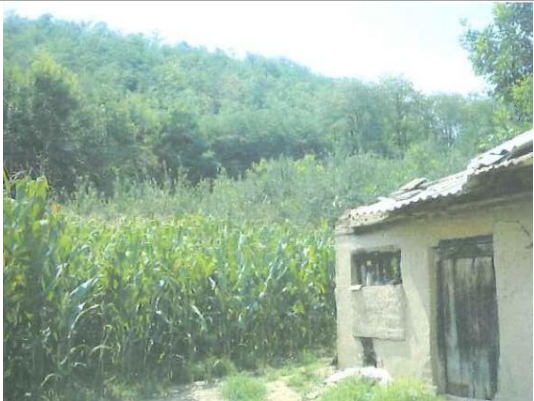
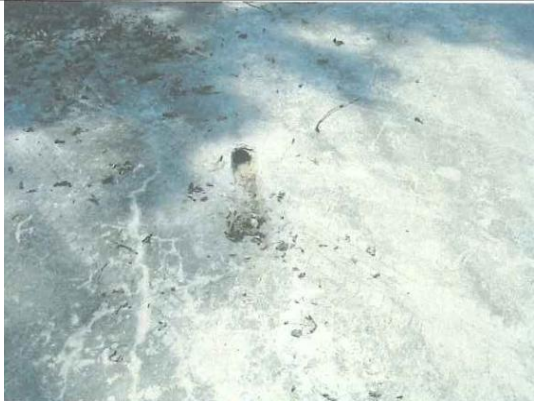
| 右坝肩渗漏点 | 溢洪道陡坡段渗流管 |

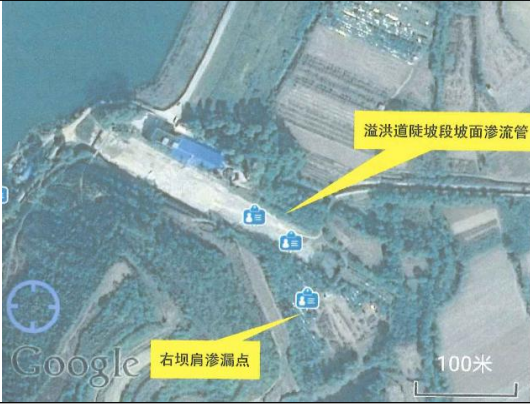
| <p>右坝肩绕坝渗漏及溢洪道渗漏点位置</p> | <p>反滤层砂土充填严重</p> |

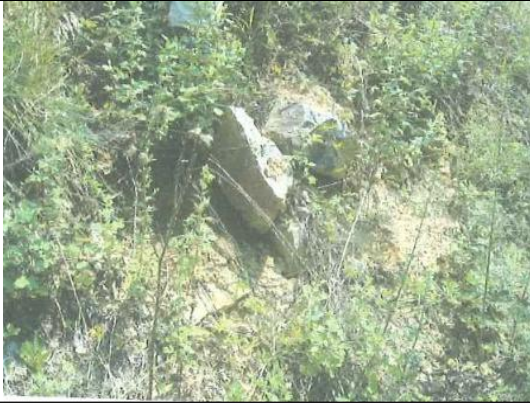
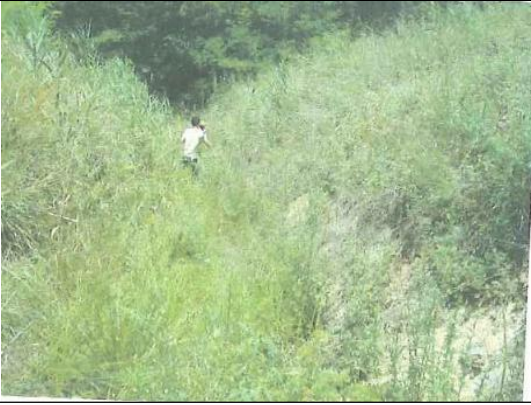
| <p>排水渠坡面局部破坏</p> | <p>排水渠内杂草遍布</p> |

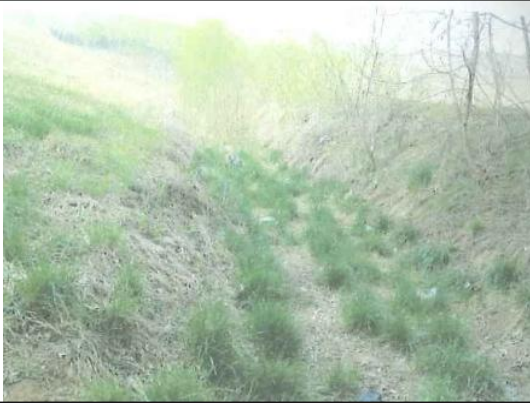
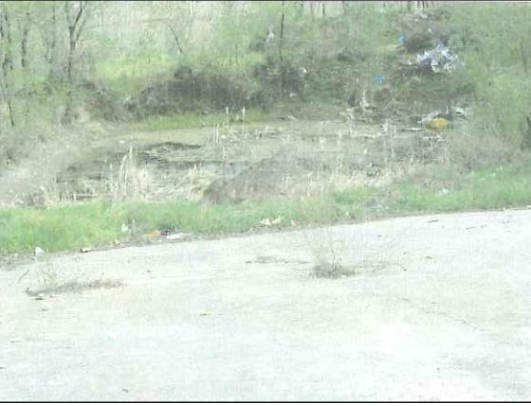
| <p>排水渠淤积严重</p> | <p>溢洪道陡坡段未作消力设施</p> |

（2）溢洪道底板与边墙混凝土衬砌碳化、裂缝严重，出口无消能设施，末端未与下游河道连接，不能安全泄洪。

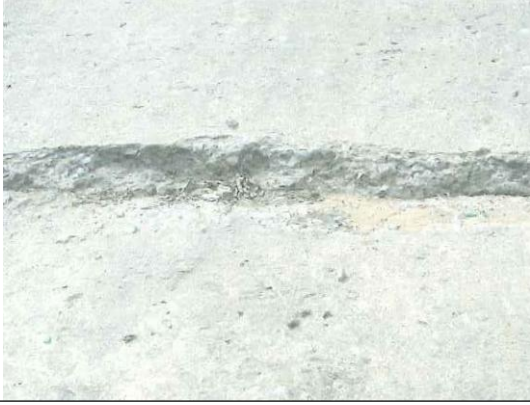
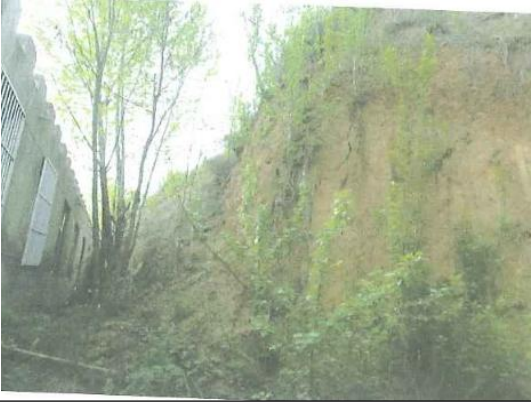
| <p>溢洪道陡坡段底板冲刷碎石裸露</p> | <p>管理站内崩塌隐患</p> |
