建设项目名称	长庆油田分公司第九	采油厂2022年管道隐患治理项目	
建设项目类别	05007陆地石油开采		
环境影响评价文件类型	报告书		
一、建设单位情况	DAG	Maz	
单位名称 (盖章)	A WILLIAM	有限公司长庆油田分公司第九章	采油厂
充一社会信用代码	9164010331783808X4	THE STATE OF THE S	
法定代表人 (签章)	卢俊	神	
主要负责人 (签字)	杨永波	为丰满	
直接负责的主管人员(签名	字) 马卫华 子	24	
二、编制单位情况	The state of the s		
单位名称 (盖章)	西安中环能环保科技	有限公司	
统一社会信用代码	916101 <mark>32M</mark> A6TNCU0	3F 🛁	
三、编制人员情况	SEKT A		
1. 编制主持人	070197025	5402	
姓名	职业资格证书管理号	信用编号	签字
马霞	201905035610000024	BH026400	马霞
2. 主要编制人员			
姓名	主要编写内容	信用编号	签字
马霞	概述、第1~4章、第10章	BH026400	马霞
蔡丽丽	第5~9章	BH001099	to Tom Tom

长庆油田分公司第九采油厂主要负责陕西省吴起县东北、定边县刘峁塬两个区块的原油勘探开发管理工作,矿权管护范围总面积约1402.8km²。油区地质地貌复杂,管道线路沿梁峁、河流或公路敷设,沿线地形复杂。随着开发时间延长,部分管道穿越河道、公路或受到自然灾害的影响,造成管道悬空、管道占压或管道泄漏等现象,一旦管线发生泄漏,原油泄漏后将直接进入河道或土壤,后果严重,需要开展隐患治理。

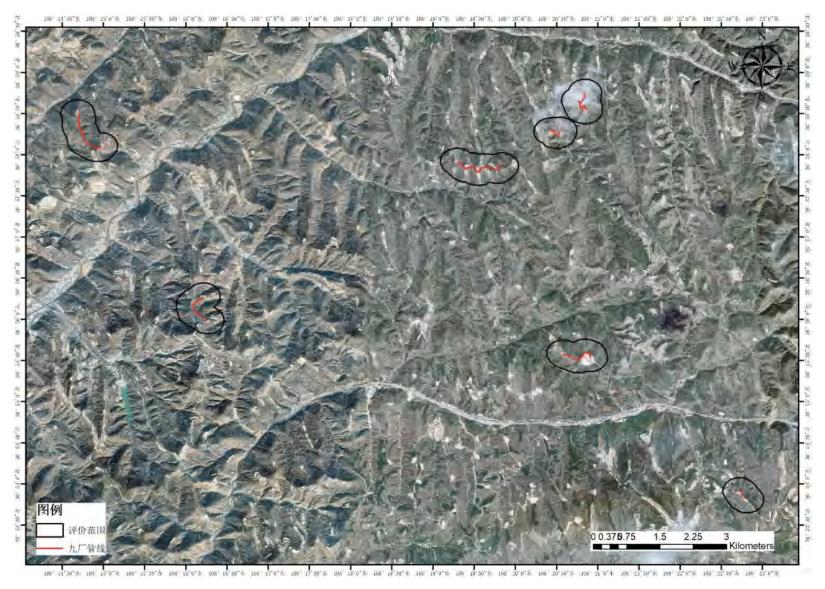
图1.5-5 吴起东区域生态评价范围图

项目管线取中心线两侧 300m, 评价范围见图 1.5.3-图 1.5-6。

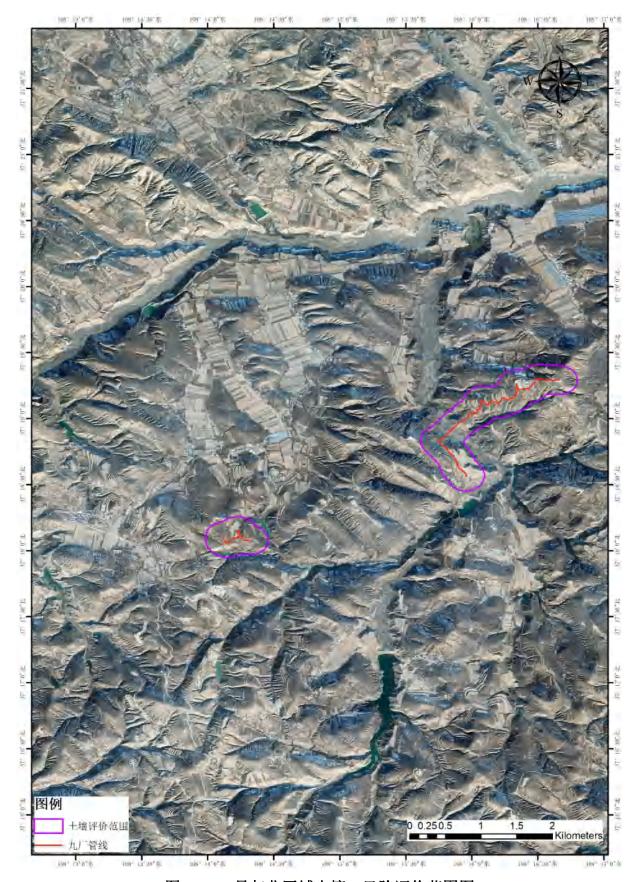
图 1.5-7 吴起北区域土壤、风险评价范围图

本项目管线均为简单分析,评价范围为取管线中心线两侧外扩 200m 范围,评价范围图见图 1.5-7~图 1.5-9。

根据导则中等级划分表(表 1.5-2)及关于现状调查范围表,确定项目土壤评价等级、评价范围见表 1.5-3、评价范围图见图 1.5-7~图 1.5-9。

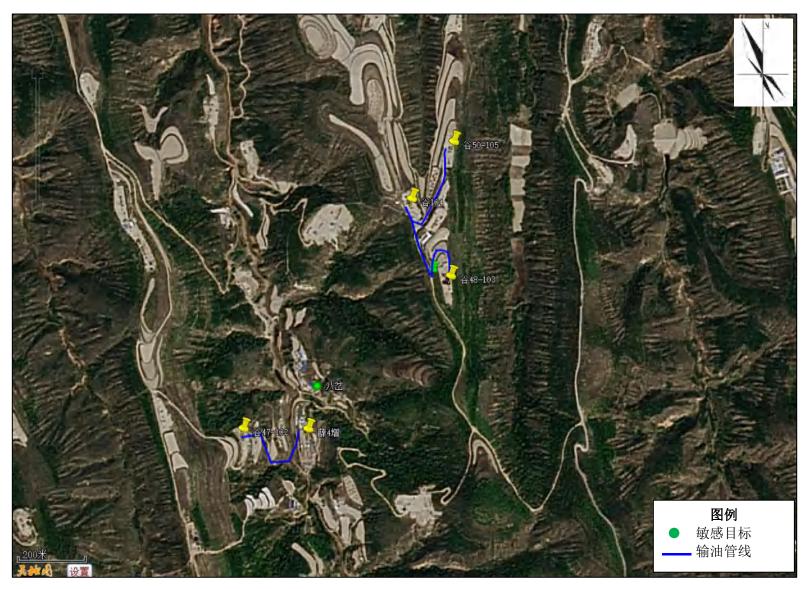
图1.7-1 项目保护目标分布图(吴起区域)

项目环保目标具体见下表,保护目标分布图见图 1.7-1~图 1.7-2。

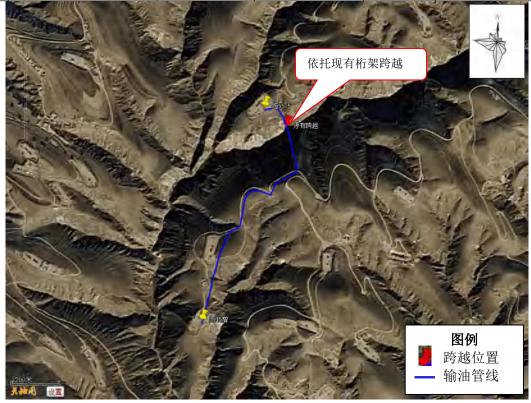
附图 2.5-4 管线跨越干沟示意图

序号	名称	跨越	坐标	跨越长度	备注
1	姬 55-5 出油管线隐患 治理	干沟,1处	107.42961645、 37.00436053	30m	依托现有桁架,加厚 管壁

本项目管线不涉及地表水跨越,跨越干沟1处(依托现有桁架),穿越道路7处,其中油区土路(4m)穿越采用大开挖方式,沥青道路(6m)穿越采用横向钻。穿路处加钢保护套管,两端用沥青麻丝填塞封死,本项目管线道路穿越详见表2.5-3,本项目管线干沟跨越详见表2.5-4,管线穿越干沟示意图见图2.5-5。

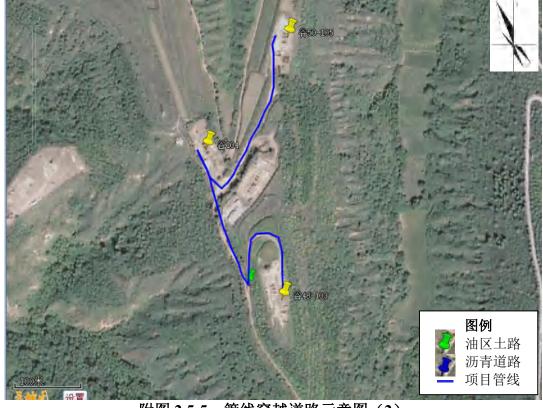
附图 2.5-5 管线穿越道路示意图 (2)

管道穿越沥青路、土路时加钢保护套管,防止管道直接受载荷和外界的直接破坏, 保护管道的安全运行。

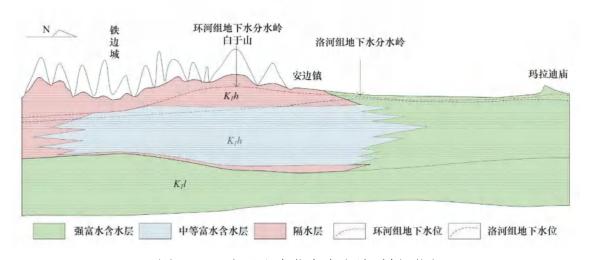
图 4.1-1 白于山南北向水文地质剖面图

白垩系盆地为多层结构含水层系统,上部不连续的分布有第四系黄土层潜水。部分地段因新近系泥岩的存在,阻断了黄土层地下水与下伏白垩系地下水的水力联系。在白垩系含水岩系中,由于在环河组顶部和底部分布区域性隔水层,使得白垩系环河和洛河含水岩组在空间上构成了相对独立的含水体,并呈现出多层结构的特点。统一含水岩组的岩性。岩性及富水性、渗透性、水化学等水文地质特征基本相近,而不同含水岩组间存在较大的差异。根据这种特点,将该含水岩系在垂直上划分为第四系黄土含水岩组、白垩系环河含水岩组和洛河含水岩组三个不同的含水层位,它们在空间上呈多层上下叠置关系,横向上呈向斜构造形态(图 4.1-1)。

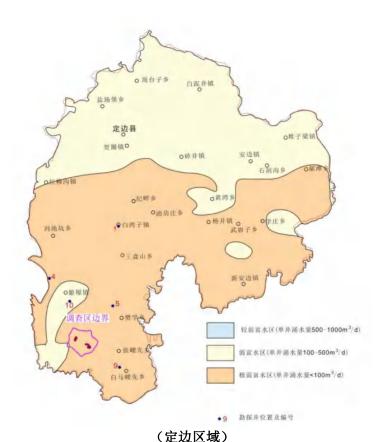
图 4.1-2 区域环河组地下水富水性分区图

环河含水岩组主要接受河流入渗补给,其次是在基岩裸露区和浅覆盖区接受大气降水补给。在河流控制下,地下水流向与地表水系基本一致,总的径流方向为自西北向东南运移。水力坡度在子午岭附近为10‰左右,向东南变缓,为1~3‰。自白于山、子午岭一带向东南径流,最终向北洛河排泄。区域环河组富水性分区图见图4.1-2。

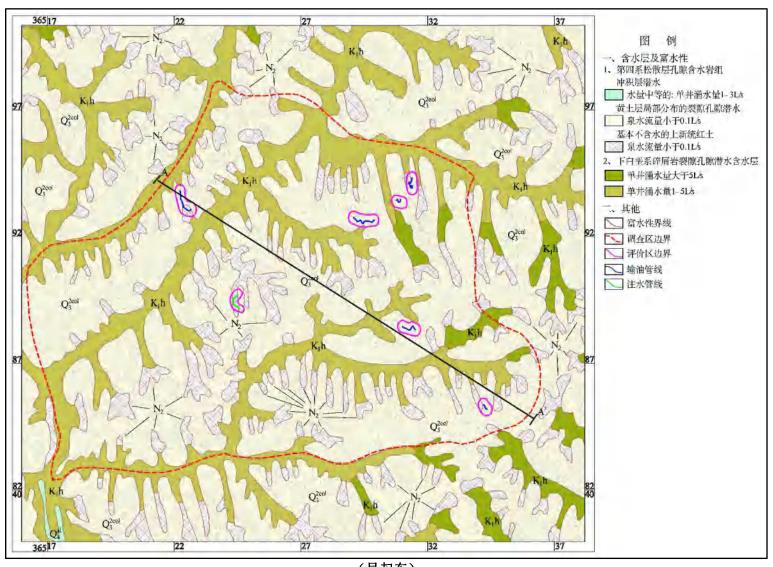
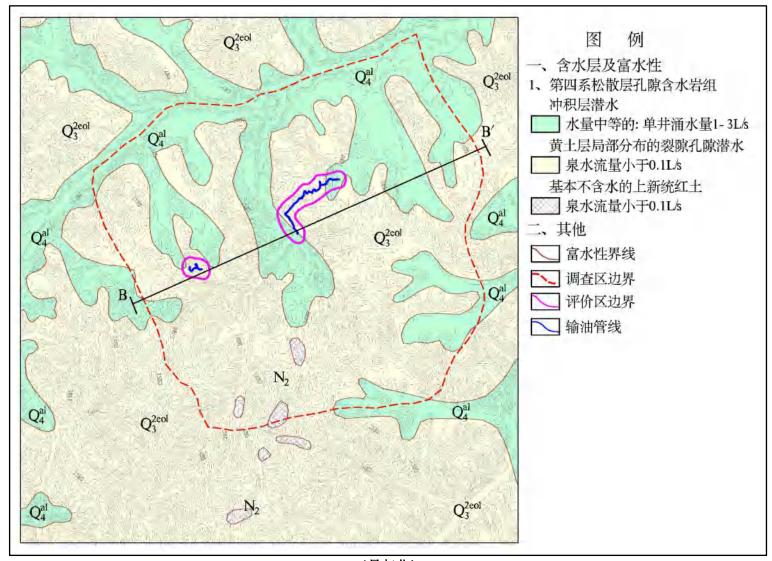
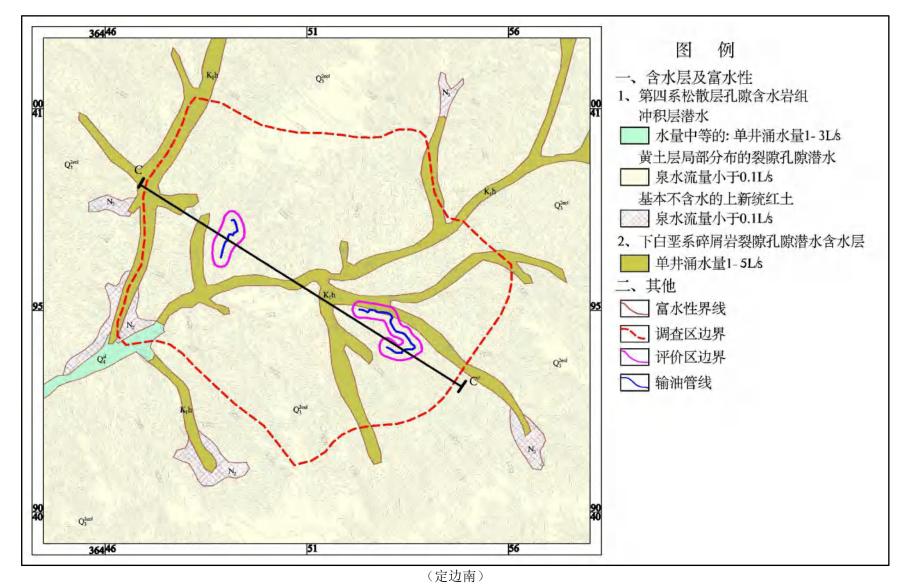
图 4.1-9 管线所在评价区水文地质图

评价区水文地质图、评价区水文地质剖面图见图 4.1-9~4.1-10。

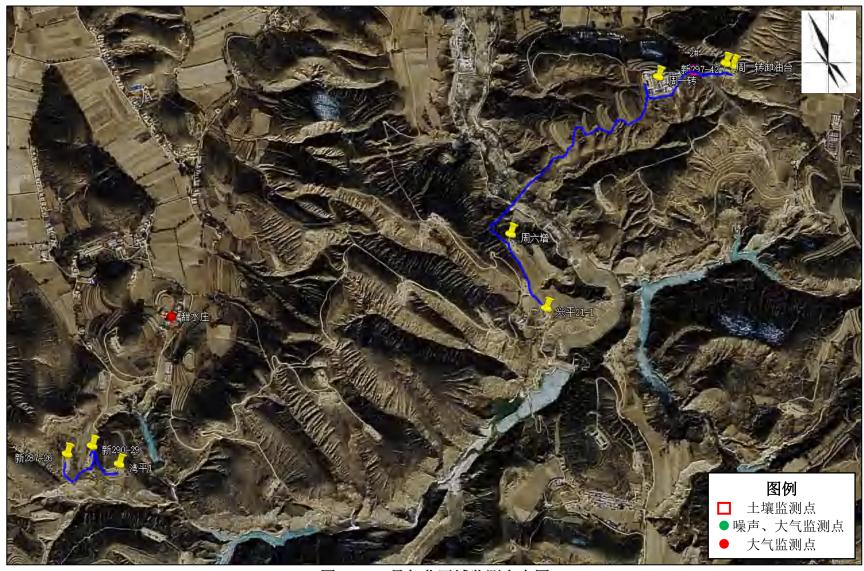
图 4.3-2 吴起北区域监测布点图

根据项目的污染特点及当地的环境特征,本次评价对环境空气、地下水、土壤进行现状监测及评价。本工程大气环境现状、地下水及包气带环境现状监、噪声现状测以及土壤样品采集分析,均委托陕西正泽检测科技有限公司完成。监测报告见附件,监测点位见图 4.3-1~图 4.3-2。

本项目地下水评价工作等级为二级,共布设地下水水质、水位监测点 5 个 (1#~5#),水位监测点 5 个 (6#~10#)。具体监测点位见表 4.3-5,项目监测布点见图 4.3-1。

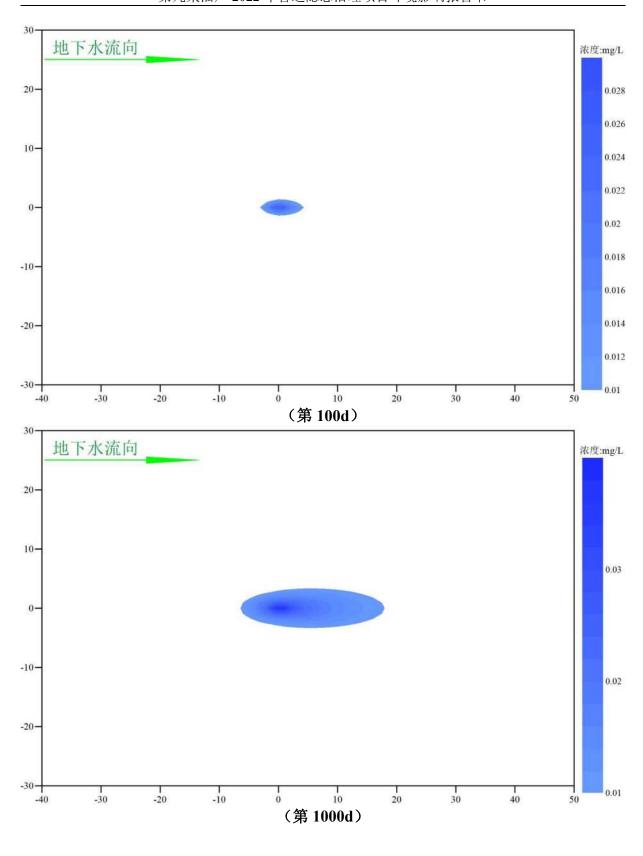
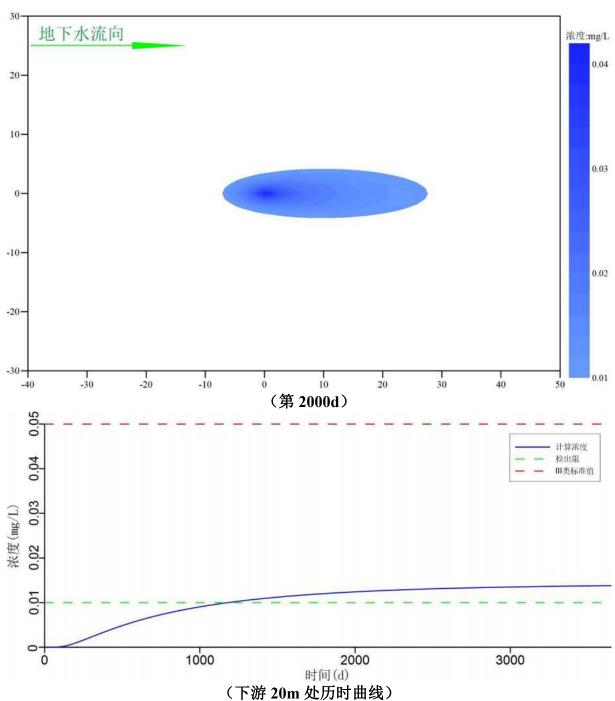
图 6.2-1 各预测时段石油类污染羽分布范围 (第四系风积黄土含水层)

根据预测,在非正常状况下,原油泄漏进入地下水后,石油类的污染羽将不断向下游扩散。在第四系风积黄土含水层中,第100天,地下水中污染物最大浓度为0.026mg/L,未超出《地表水环境质量标准》(GB3838-2002)中 III 类标准限值 0.05mg/L,最大运移距离为 4.2m,影响范围为 14m²;第 1000 天,地下水中污染物最大浓度为 0.0375mg/L,未超出《地表水环境质量标准》(GB3838-2002)中 III 类标准限值 0.05mg/L,最大运移距离为 17.9m,影响范围为 127m²;第 2000 天,地下水中污染物最大浓度为 0.0392mg/L,未超出《地表水环境质量标准》(GB3838-2002)中 III 类标准限值 0.05mg/L,最大运移

出油管线对地下水环境的影响,主要是出油管线破裂发生渗漏,可能对地下水环境造成影响。基于前文预测分析,在非正常状况下,出油管线破裂对第四系风积黄土含水层影响最大,持续泄漏 2000 天范围内,地下水中污染物浓度均未超出《地表水环境质量标准》(GB3838-2002)中 III 类标准限值 0.05mg/L,最大影响距离仅 27.5m,对地下水环境影响很小。同时结合本项目布局,出油管线周边在此范围内不涉及分散式和集中式饮用水井、水源地保护区等敏感目标,因此不会对周边地下水保护目标造成影响。

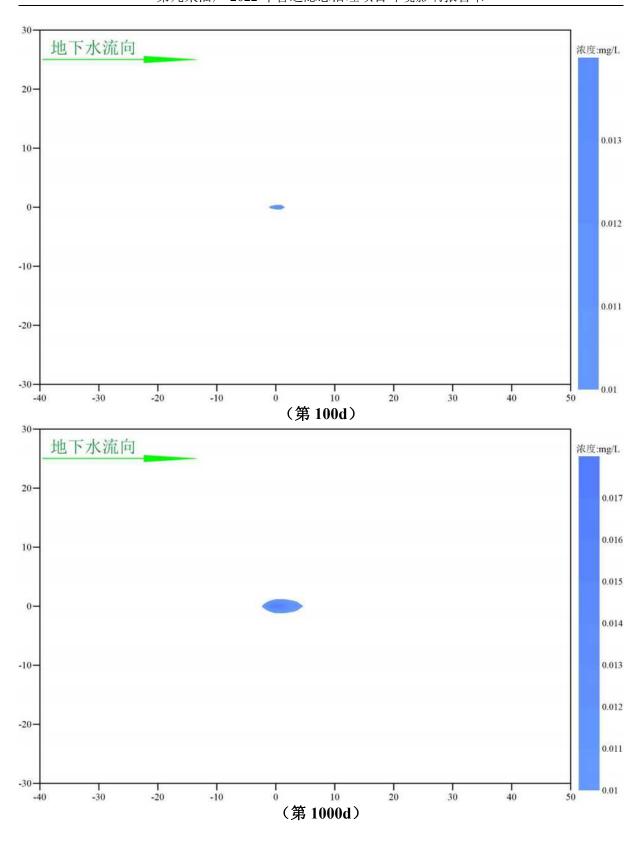
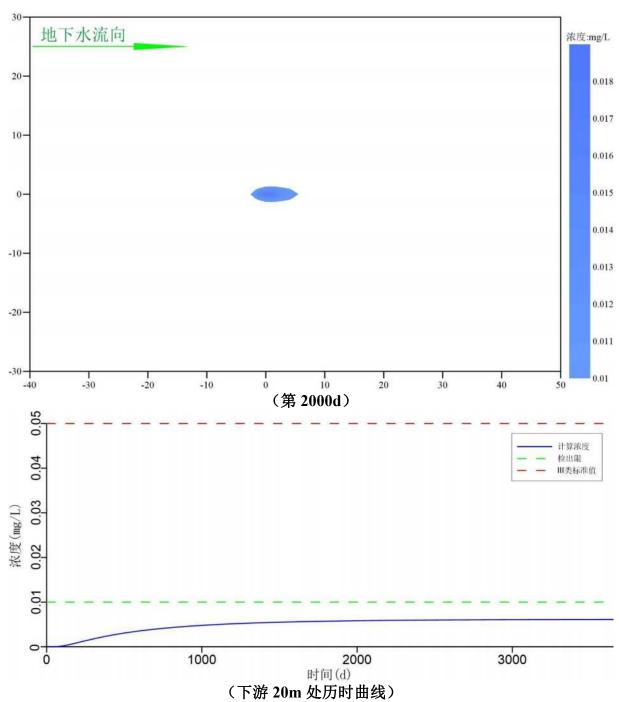
图 6.2-3 各预测时段石油类污染羽分布范围(白垩系环河组含水层)

在白垩系环河组裂隙含水层中,第100天,地下水中污染物最大浓度为0.0122mg/L,未超出《地表水环境质量标准》(GB3838-2002)中 III 类标准限值 0.05mg/L,最大运移距离为1.5m,影响范围为1m²;第1000天,地下水中污染物最大浓度为0.0167mg/L,未超出《地表水环境质量标准》(GB3838-2002)中 III 类标准限值 0.05mg/L,最大运移距离为4.6m,影响范围为12m²;第2000天,地下水中污染物最大浓度为0.0172mg/L,未超出《地表水环境质量标准》(GB3838-2002)中 III 类标准限值 0.05mg/L,最大运移距离为5.5m,影响范围为18m²。根据管线下游20m处污染物浓度历史曲线计算结果,地下水中石油类污染物浓度在3650天内,地下水中污染物浓度均未超出《地表水环境质量标准》(GB3838-2002)中 III 类标准限值0.05mg/L,对地下水环境影响较小。

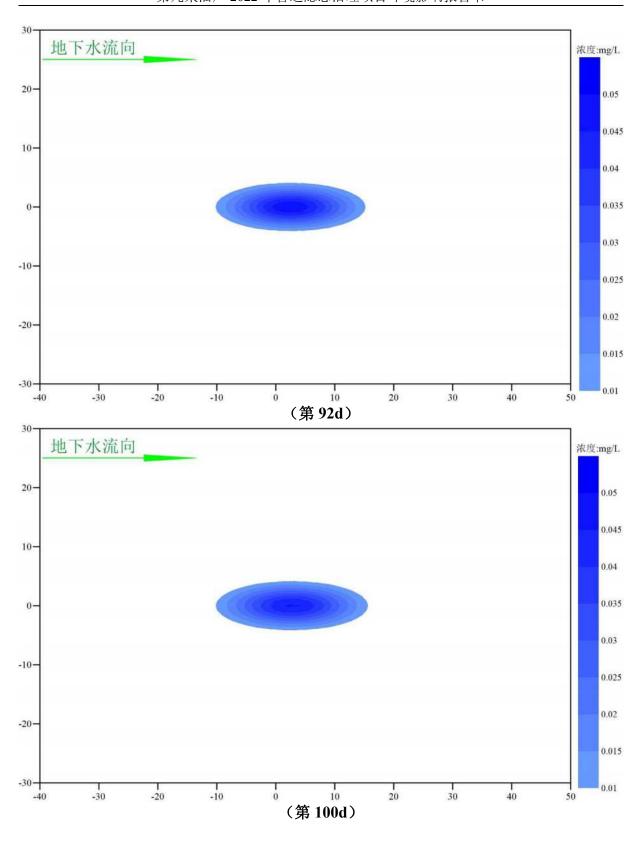
图 6.2-4 各预测时段石油类污染羽分布范围 (第四系风积黄土含水层)

根据预测,在非正常状况下,采出水泄漏进入地下水后,石油类的污染羽将不断向下游扩散。在第四系风积黄土含水层中,第92天,地下水中污染物最大浓度为0.0496mg/L,未超出《地表水环境质量标准》(GB3838-2002)中III类标准限值0.05mg/L,最大运移距离为15m,影响范围为163m²;第100天,地下水中污染物最大浓度为0.0456mg/L,未超出《地表水环境质量标准》(GB3838-2002)中III类标准限值0.05mg/L,最大运移距离为16m,影响范围为168m²;第1000天,地下水中污染物最大浓度低于检出限

项目运行期注水管线可能受腐蚀发生渗漏,污染物可能会对地下水环境保护目标产生影响。根据预测分析,注水管线泄漏对第四系风积黄土含水层产生影响时,从第92天之后地下水中污染物浓度低于《地表水环境质量标准》(GB3838-2002)中 III 类标准限值 0.05mg/L,最大运移距离 15m,最大影响范围 163m²,在 1000 天时,地下水中石油类浓度已经低于检出限 0.01mg/L,对地下水环境影响很小。根据预测分析,注水管线

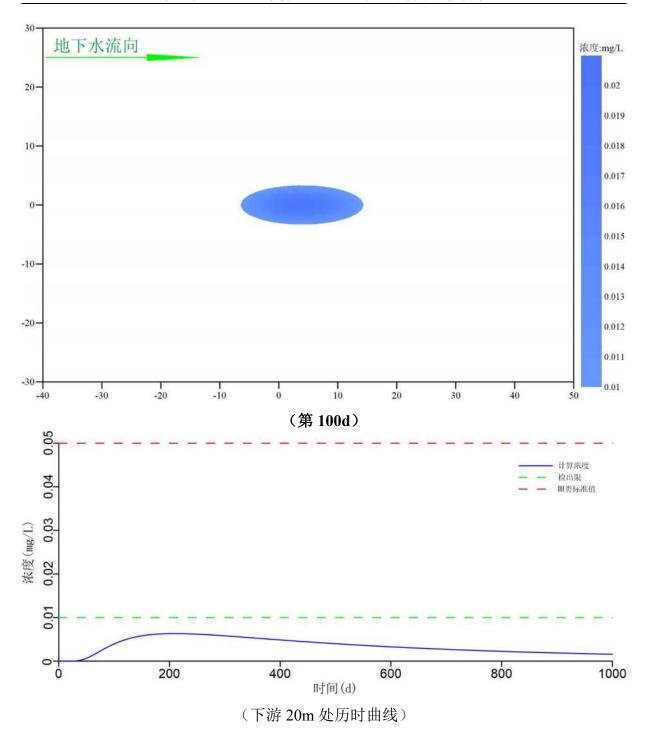
图 6.2-5 各预测时段石油类污染羽分布范围(白垩系环河组含水层)

根据预测,在非正常状况下,采出水泄漏进入地下水后,石油类的污染羽将不断向下游扩散。在白垩系环河组含水层中,第 40 天,地下水中污染物最大浓度为 0.0499mg/L,未超出《地表水环境质量标准》(GB3838-2002)中 III 类标准限值 0.05mg/L,最大运移距离为 12m,影响范围为 102m²;第 100 天,地下水中污染物最大浓度为 0.019mg/L,未超出《地表水环境质量标准》(GB3838-2002)中 III 类标准限值 0.05mg/L,最大运移距离为 16m,影响范围为 108m²;第 1000 天,地下水中污染物最大浓度低于检出限 0.01mg/L。根据管线下游 20m 处污染物浓度历史曲线计算结果,地下水中石油类污染物浓度在 1000 天内均未超出《地表水环境质量标准》(GB3838-2002)中 III 类标准限值 0.05mg/L,对地下水环境影响较小。

泄漏对白垩系环河组含水层产生影响时,第 40 天后地下水中污染物浓度低于《地表水环境质量标准》(GB3838-2002)中 III 类标准限值 0.05mg/L,最大运移距离 15m,最大影响范围 163m²,在 100 天时,地下水中石油类浓度最大为 0.019mg/L,第 1000 天时地下水中石油类污染物最大浓度已低于检出限 0.01mg/L,对地下水环境影响很小。

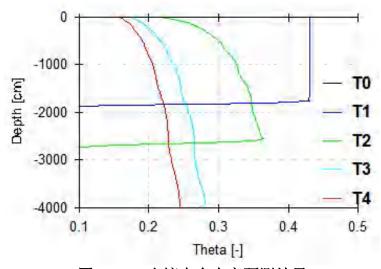
图 6.4-1 土壤中含水率预测结果

本次对事故状态下,泄漏后 T1=30d、T2=100d、T3=1000d 和 T4=3000d 后包气带溶质运移引起的污染物浓度分布情况进行预测,预测结果如下:

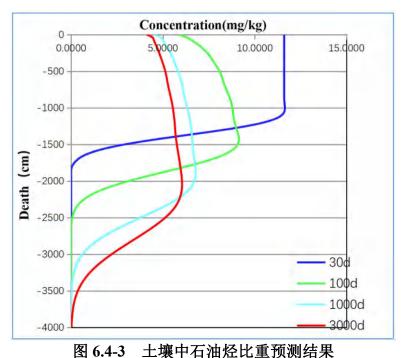
表6.4-4 石油烃一维非饱和溶质运移估算结果

序号	天数(d)	最大浓度 (mg/kg)	最大浓度对 应深度(m)	最大运移 深度(m)	最大运移深度处 浓度(mg/kg)	
1	30	11.64	10	18.4	0.01	
2	100	9.14	14.4	26	0.01	
3	1000	6.79	18.8	36.4	0.01	
4	3000	6.04	20.4	39.6	0.01

根据土壤容重进行换算后,土壤中石油烃质量浓度变化情况如下:

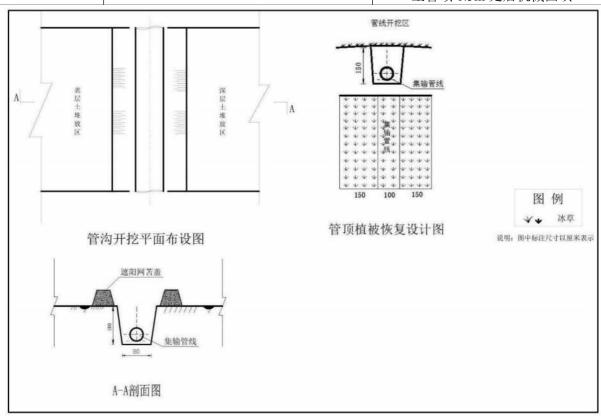
图 7.1-1 典型生态保护措施示意图

表 7.1-1 施工期项目对植被影响及解决措施
