管路焊缝 X 射线无损检测系统

环境影响报告表

## 管路焊缝 X 射线无损检测系统 环境影响报告表

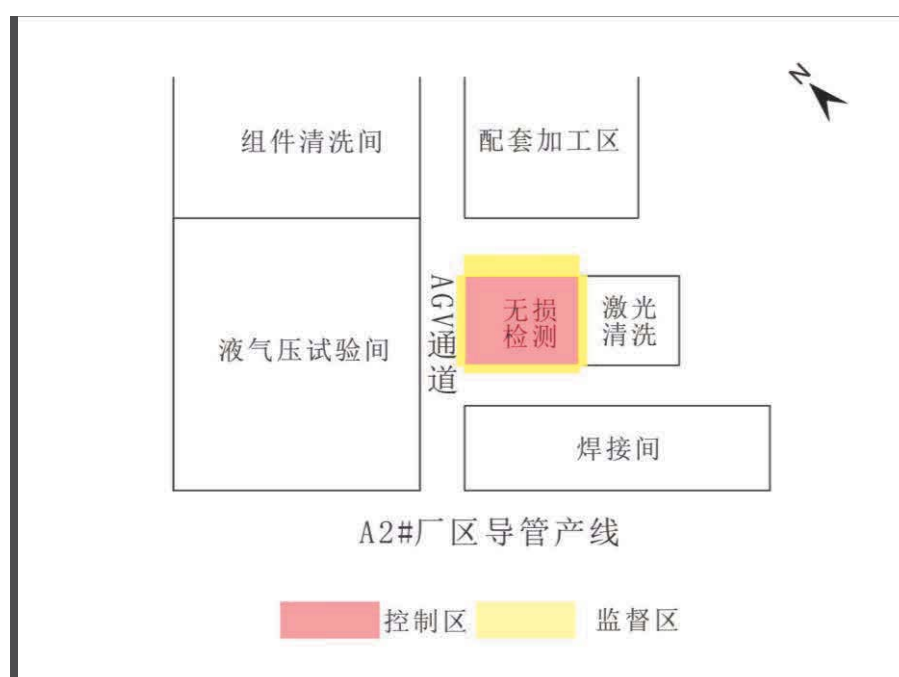
图 10-1 工作场所分区图

本项目位于 A2#厂房，根据检测系统的具体布局，将铅房各屏蔽面内的所有区域划分为控制区；铅房北侧为嵌入式操作台，将 1m 范围内工作人员活动区域划分为监督区，其他各方向将屏蔽体外 0.3m 范围内划分为监督区。辐射工作场所分区示意图见图 10-1。

建设单位应在控制区（即铅房）的进出口及其他适当位置处设立醒目的、符合规定的警告标志。采用适当的手段划出监督区的边界，在监督区入口处的适当地点设立表明监督区的标牌。定期审查控制区及监督区的实际状况，以确定是否需要采取防护措施和作出安全规定，或是否需要更改边界。

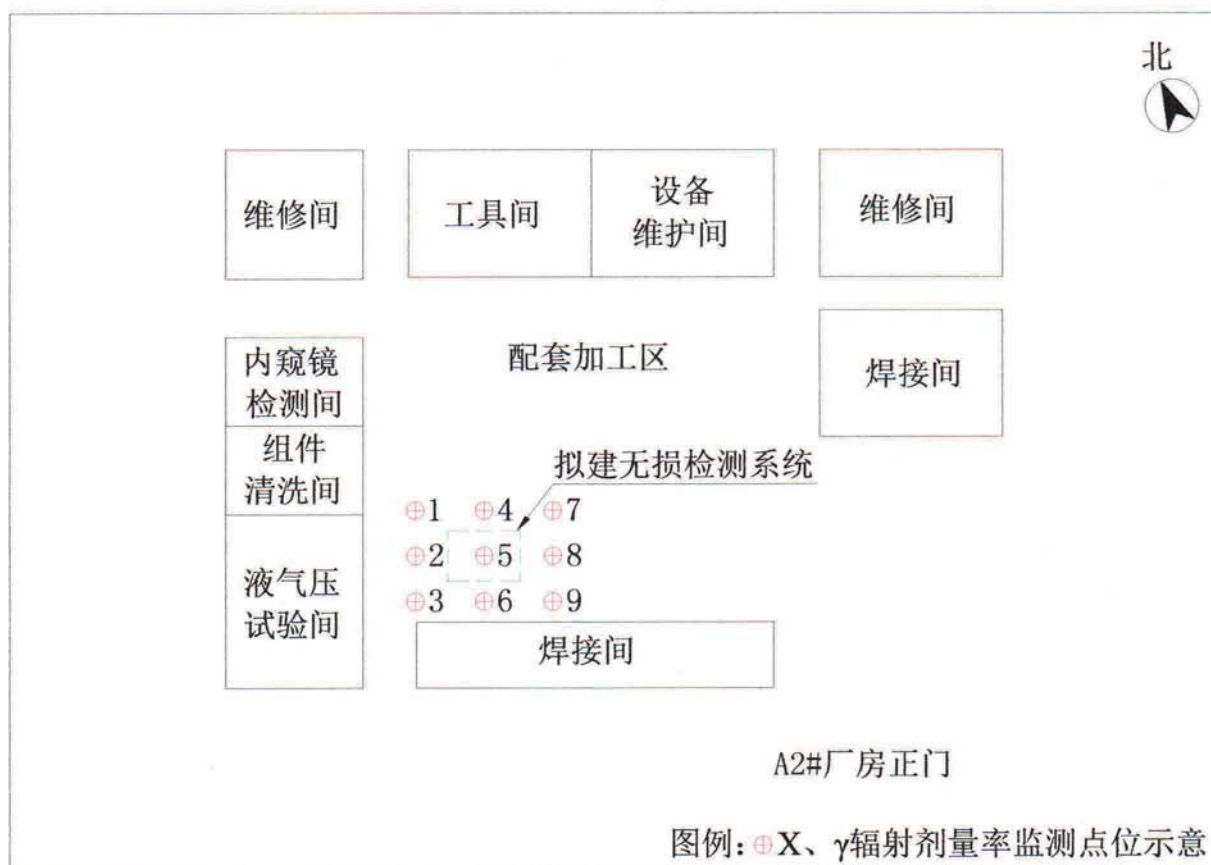
图 3-1 监测点位示意图

| 点位布设 | 在 A2#厂房管路焊缝 X 射线无损检测系统拟建场所按网格法均匀布点。 | | |

经现场监测, 西安航天发动机有限公司 A2#厂房管路焊缝 X 射线无损检测系统拟建场所各监测点位 X、γ 辐射剂量率测量值范围为 (108~132) nSv/h。
